# DOSSIER DE DIAGNOSTICS TECHNIQUES

<b>Bien :</b>	<b>Maison individuelle</b>
<b>Adresse :</b>	<b>l'Eglise 50570 - LE MESNIL-EURY</b>
<b>Numéro de lot :</b>	
<b>Référence Cadastre :</b>	<b>NC</b>

**DIAGNOSTIC ELECTRICITE**  
**Rapport valable jusqu'au 14/07/2023**

## Rapport de mission de repérage des matériaux et produits contenant de l'amiante pour l'établissement du constat établi à l'occasion de la vente d'un immeuble bâti

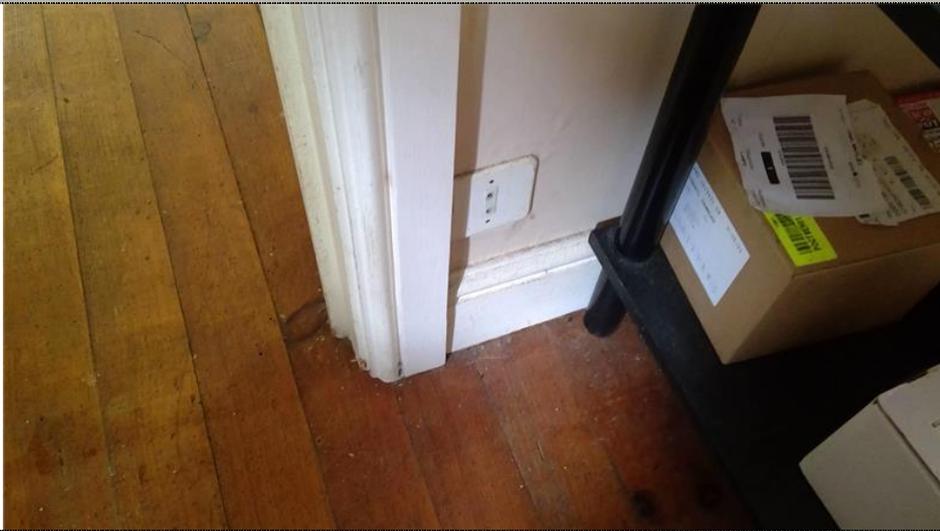
**Point de contrôle N° B.3.3.6 a1)**

Description : Au moins un socle de prise de courant ne comporte pas de broche de terre.

Observation(s) Protéger les circuits concernés par un dispositif différentiel 30 mA (Anomalie compensée par le point de contrôle B.3.3.6.1)

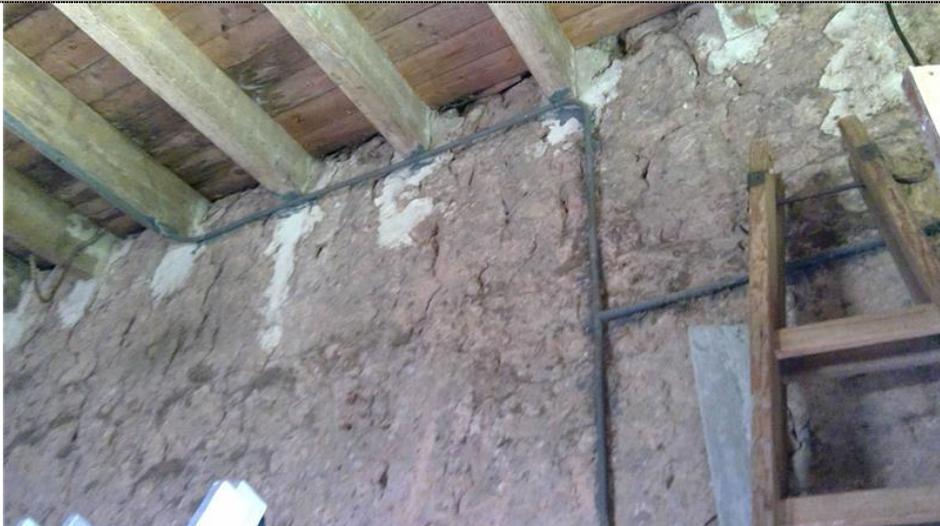
**Point de contrôle N° B.3.3.7 a)**

Description : Au moins un CONDUIT métalliques en montage apparent ou encastré, comportant des CONDUCTEURS, n'est pas relié à la terre.

Observation(s) (Anomalie compensée par le point de contrôle B.3.3.7.1)

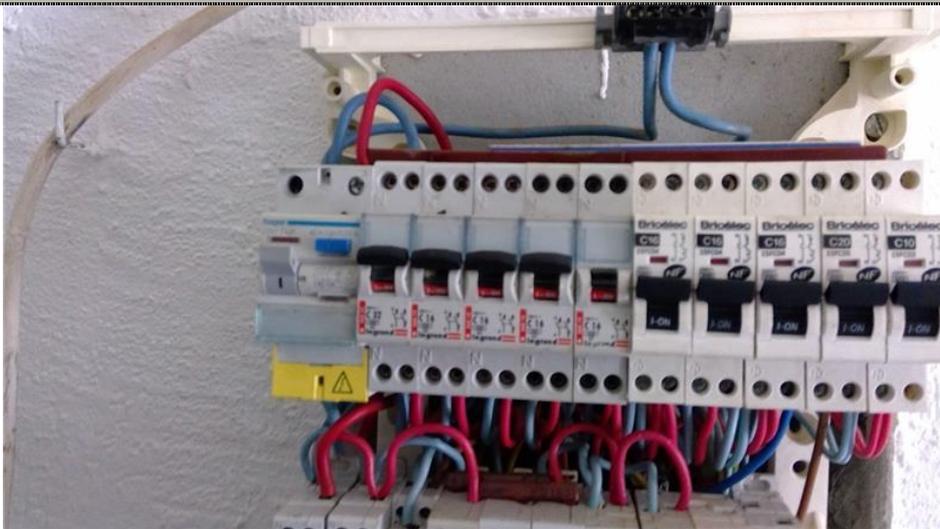
**Point de contrôle N° B.4.3 e)**

**Description :** Le courant assigné (calibre) de la protection contre les surcharges et courts-circuits d'au moins un CIRCUIT n'est pas adapté à la section des CONDUCTEURS correspondants.

**Observation(s)** Sur 40A

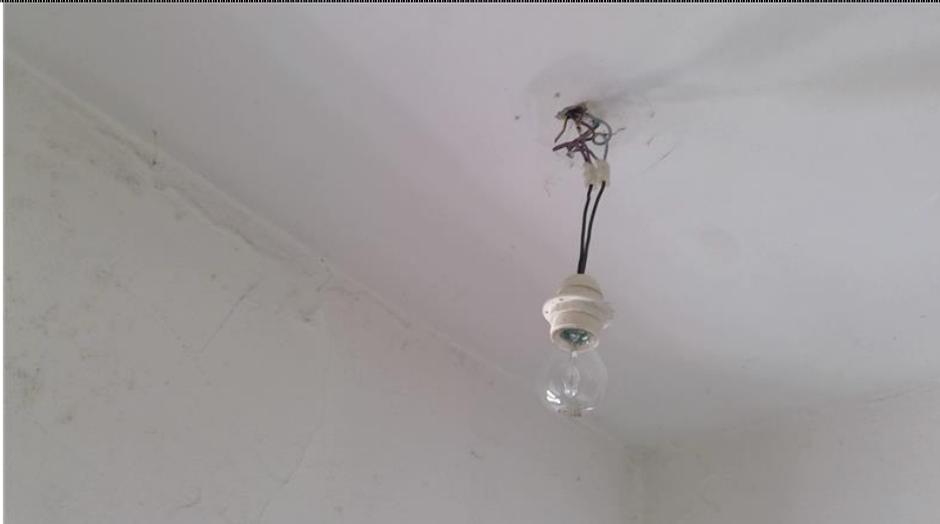
**Point de contrôle N° B.7.3 d)**

**Description :** L'installation électrique comporte au moins une CONNEXION avec une partie active nue sous tension accessible.

**Observation(s)** Placer les dispositifs de connexion (bornes, type « dominos », etc.) dans des boîtes de connexion équipées de leur capot d'obturation ou dans des goulottes ou plinthes équipées de couvercles

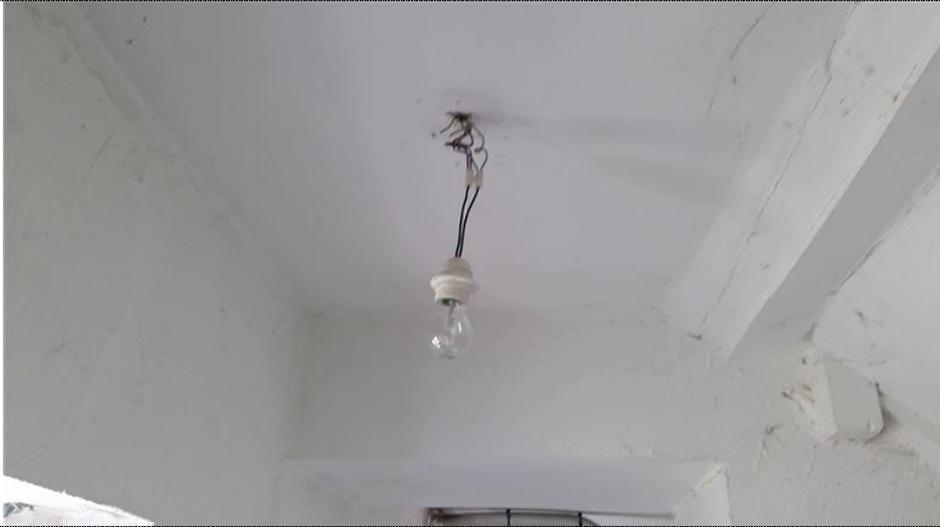
Point de contrôle N° B.8.3 e)

Au moins un CONDUCTEUR isolé n'est pas placé sur toute sa longueur dans un conduit, une goulotte, une plinthe ou une huisserie, en matière isolante ou métallique, jusqu'à sa pénétration dans le MATERIEL ELECTRIQUE qu'il alimente.
