Résumé de l'expertise n° 21/01-0227-LE VIGEANT CAN

Désignation du ou des bâtiments
<p><i>Localisation du ou des bâtiments :</i> Adresse : 3, Rue Alexandre Bessaguet Commune : 86150 LE VIGEANT Désignation et situation du ou des lot(s) de copropriété : Section cadastrale AC, Parcelle numéro 135, AC 137, Lot numéro Non communiqué, Périmètre de repérage : Ensemble de la propriété</p>

ATTESTATION SUR L'HONNEUR réalisée pour le dossier n° **21/01-0227-LE VIGEANT**
relatif à l'immeuble bâti visité situé au : 3, Rue Alexandre Bessaguet 86150 LE VIGEANT.

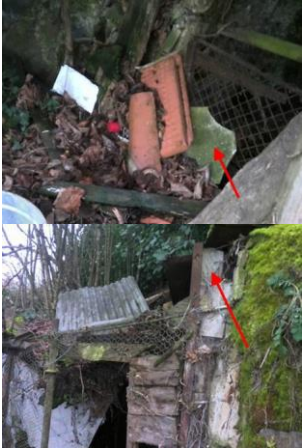
Extérieur - Extérieur	<p>Identifiant: ZPSO-004 Description: Plaques en depot Composant de la construction: Panneaux sandwichs Partie à sonder: Plaques Liste selon annexe.13-9 du CSP : B Localisation sur croquis : Plaques en depot</p>	Présence d'amiante (Sur jugement de l'opérateur)	<p>Matériau non dégradé</p> <p>Résultat EP**</p> <p>Préconisation : Il est recommandé de réaliser une évaluation périodique.</p>

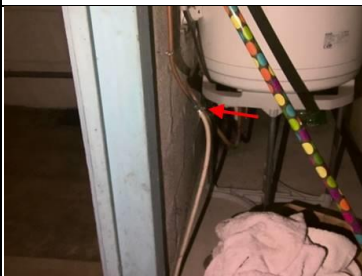
Points de contrôle ⁽³⁾ (selon la norme)	Anomalies observées (A1 ⁽⁴⁾ , A2 ⁽⁵⁾ , DGI ⁽⁶⁾ , 32c ⁽⁷⁾)	Libellé des anomalies et recommandations	Photos
C.6 - 7d1 Lyres GPL	A2	La lyre GPL n'est pas autorisée d'emploi. Remarques : La lyre GPL n'est pas autorisée à l'emploi ; Faire intervenir un installateur gaz qualifié afin de la remplacer Risque(s) constaté(s) : Fuite de gaz consécutive à l'emploi de lyres non appropriées ou détériorées

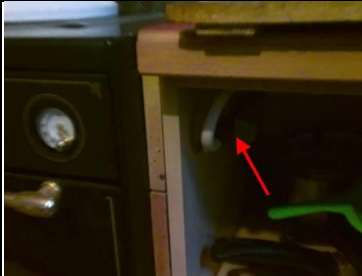
C.10 - 14 Raccordement en gaz des appareils par tuyaux non rigides	A1	La date limite d'utilisation du tuyau d'alimentation n'est pas lisible ou est dépassée. (Cuisinière CURTISS) Remarques : (1er étage - Cuisine) La date limite d'utilisation du tuyau non rigide est dépassée ; Faire intervenir un installateur gaz qualifié afin de remplacer le tuyau existant par un tuyau neuf
