DOSSIER DE DIAGNOSTICS TECHNIQUES

Référence : MACQUIGNON 13659 22.03.21

Bien : **Appartement T2 – REZ-DE-CHAUSSEE**
Adresse : **1 rue des Logerais
49460 CANTENAY-ÉPINARD**
Numéro de lot : **NC**
Référence Cadastre : **NC**

NOTE DE SYNTHÈSE DES CONCLUSIONS
RAPPORT N° MACQUIGNON 13659 22.03.21
INFORMATIONS GÉNÉRALES

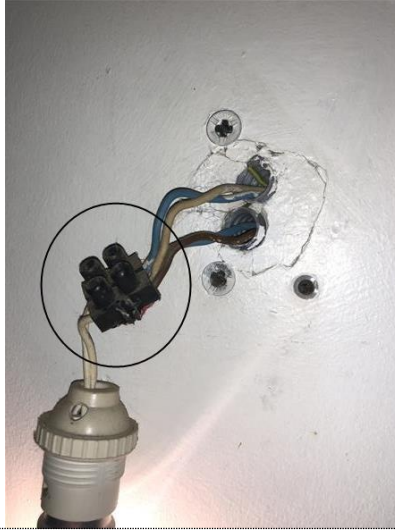
Point de contrôle N° B.7.3 d)

Description : L'installation électrique comporte au moins une CONNEXION avec une partie active nue sous tension accessible.

L'installation intérieure d'électricité comporte une ou des anomalies pour laquelle ou lesquelles il est recommandé d'agir afin d'éliminer les dangers qu'elle(s) présente(nt).

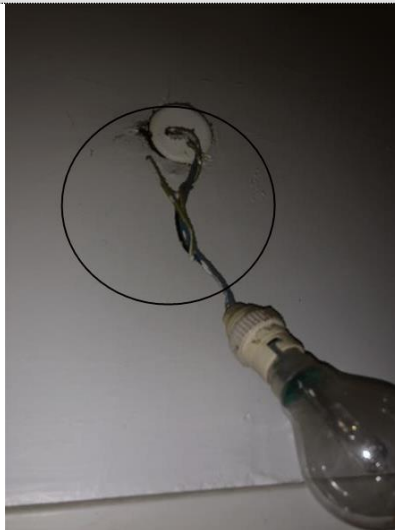
Point de contrôle N° B.8.3 e)

Description : Au moins un CONDUCTEUR isolé n'est pas placé sur toute sa longueur dans un conduit, une goulotte, une plinthe ou une huisserie, en matière isolante ou métallique, jusqu'à sa pénétration dans le MATERIEL ELECTRIQUE qu'il alimente.
