## DOSSIER DE DIAGNOSTICS TECHNIQUES

**Référence : 4453 GUEDE et AUGOT**

**Maison individuelle**

**21 lieu dit la galinai  
35600 BAINS-SUR-OUST**

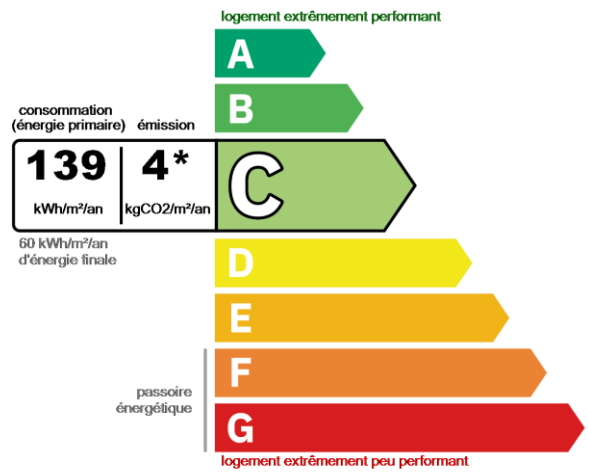
<p>consommation (énergie primaire)   émission</p> <p><b>139</b>   <b>4*</b></p> <p>kWh/m<sup>2</sup>.an   kgCO<sub>2</sub>/m<sup>2</sup>.an</p> <p>60 kWh/m<sup>2</sup>.an d'énergie finale</p> <p>passoire énergétique</p>

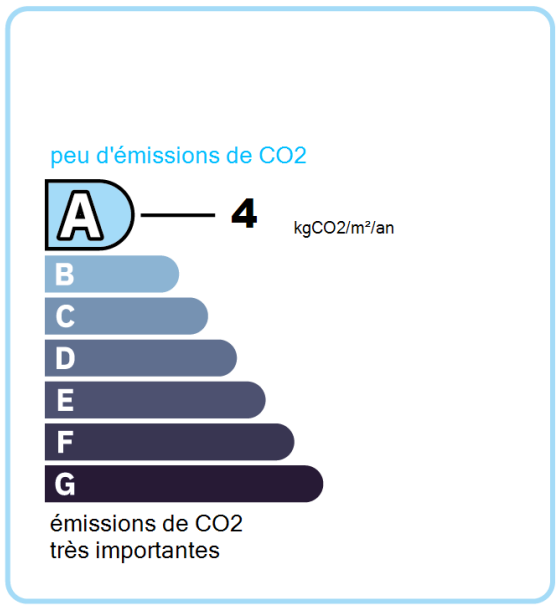
<p>peu d'émissions de CO<sub>2</sub></p> <p><b>A</b> — <b>4</b> kgCO<sub>2</sub>/m<sup>2</sup>.an</p> <p>émissions de CO<sub>2</sub> très importantes</p>

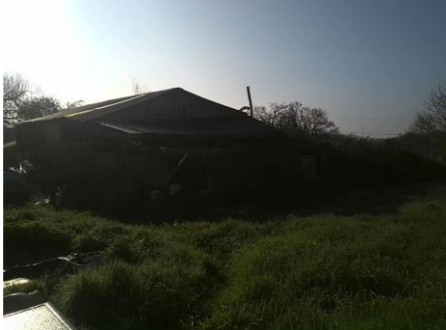
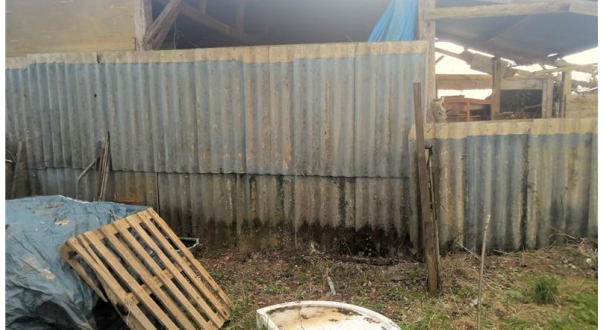
<b>ELEMENT : Mur</b>		
<b>Vue d'ensemble</b>		<b>Emplacement</b>

N° Local	Local	Etage	Elément	Zone	Matériau / Produit	Liste	Critère(s) ayant permis de conclure	Etat de dégradation	Photo
11	Appentis	Annexe	Mur - Tôles ondulées	A	Amiante ciment	B	Jugement personnel	Matériaux non dégradé

<b>Nom du client</b>	<b>Numéro de dossier</b>	<b>Pièce ou local</b>
GUEDE et AUGOT	4453 GUEDE et AUGOT	Annexe - Appentis
<b>Matériau</b>	<b>Date de prélèvement</b>	<b>Nom de l'opérateur</b>
Amiante ciment		SZUCHANSZKY Maxime
<b>Localisation</b>		
Mur - A Tôles ondulées		
<b>Résultat amiante</b>		
Présence d'amiante ( )		
<b>Résultat de la grille d'évaluation</b>		
Evaluation périodique

N° Local	Local / Partie d'immeuble	Etage	Élément	Zone	Matériau / Produit	Liste	Présence	Critère(s) ayant permis de conclure	Etat de dégradation	Obligation / Préconisation
11	Appentis	Annexe	Mur - Tôles ondulées	A	Amiante ciment	B	A	Jugement personnel	MND	EP

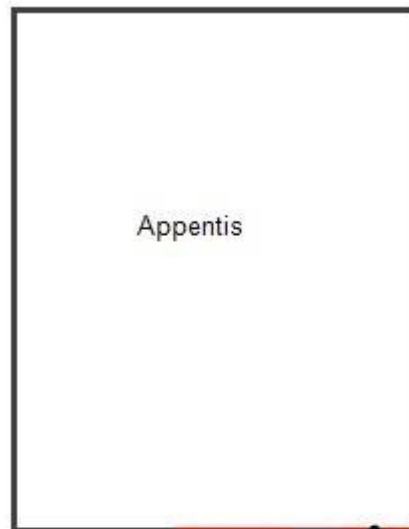
PLANCHE DE REPERAGE USUEL					
N° dossier :	4453 GUEDE et AUGOT			Adresse de l'immeuble :	21 lieu dit la galinais 35600 BAINS-SUR-OUST
N° planche :	5/5	Version :	0		
Origine du plan :	Cabinet de diagnostics			Bâtiment – Niveau :	Annexe

Mur Tôles ondulées A  
Amiante ciment

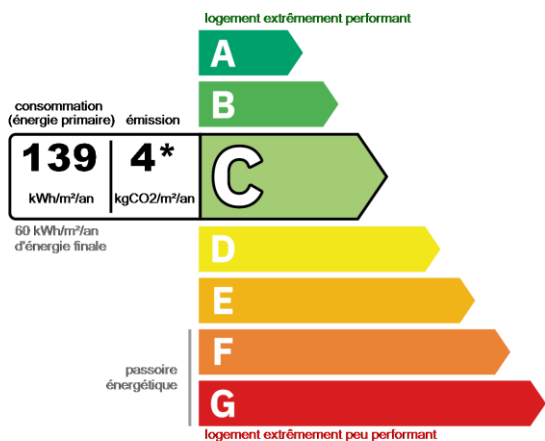
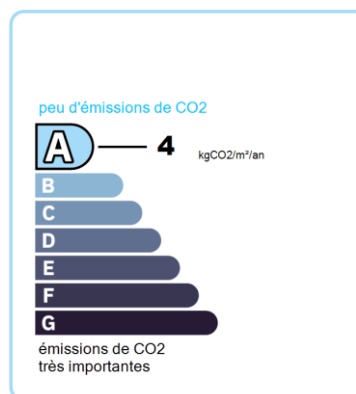
## Performance énergétique et climatique

Le niveau de consommation énergétique dépend de l'isolation du logement et de la performance des équipements. Pour l'améliorer, voir pages 5 à 6

Ce logement émet 401 kg de CO<sub>2</sub> par an, soit l'équivalent de 2076 km parcourus en voiture. Le niveau d'émissions dépend principalement des types d'énergies utilisées (bois, électricité, gaz, fioul, etc.)

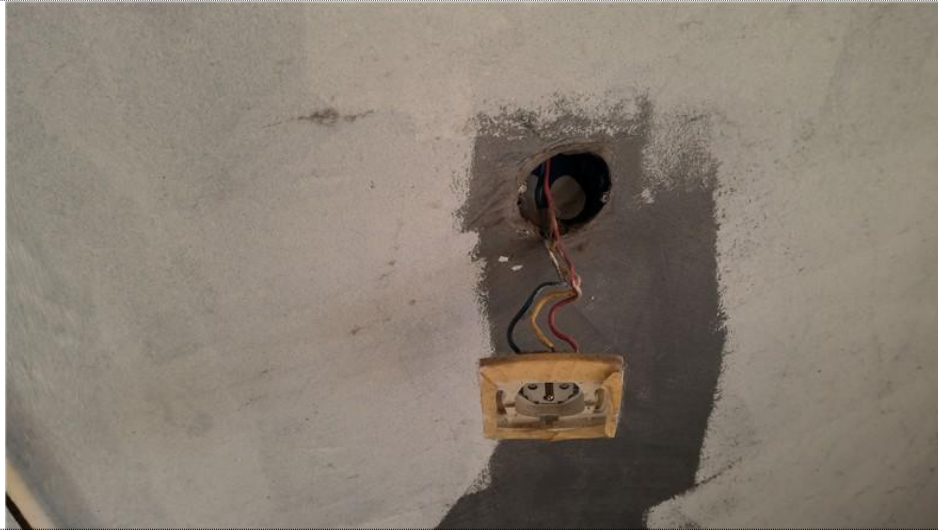
### Point de contrôle N° B.7.3 a)

**Description :** L'ENVELOPPE d'au moins un matériel est manquante ou détériorée.

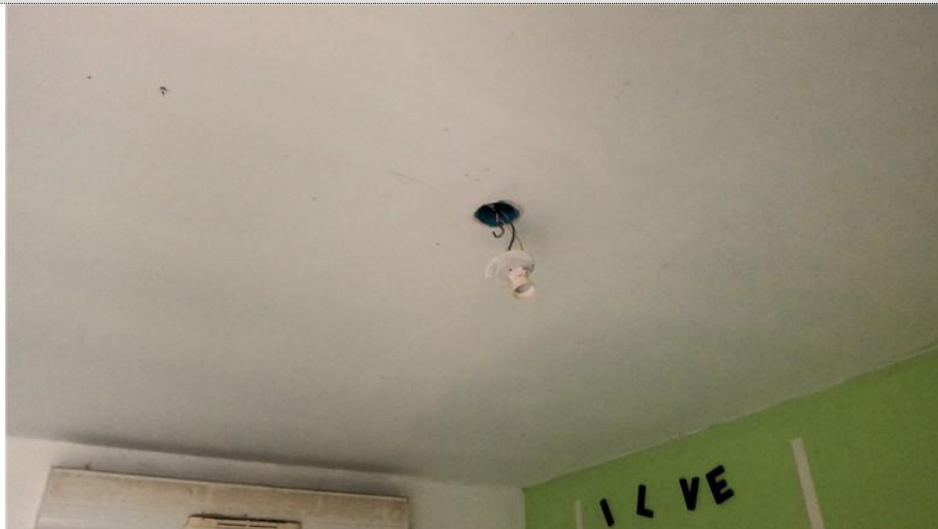
### Point de contrôle N° B.8.3 e)

**Description :** Au moins un CONDUCTEUR isolé n'est pas placé sur toute sa longueur dans un conduit, une goulotte, une plinthe ou une huisserie, en matière isolante ou métallique, jusqu'à sa pénétration dans le MATERIEL ELECTRIQUE qu'il alimente.

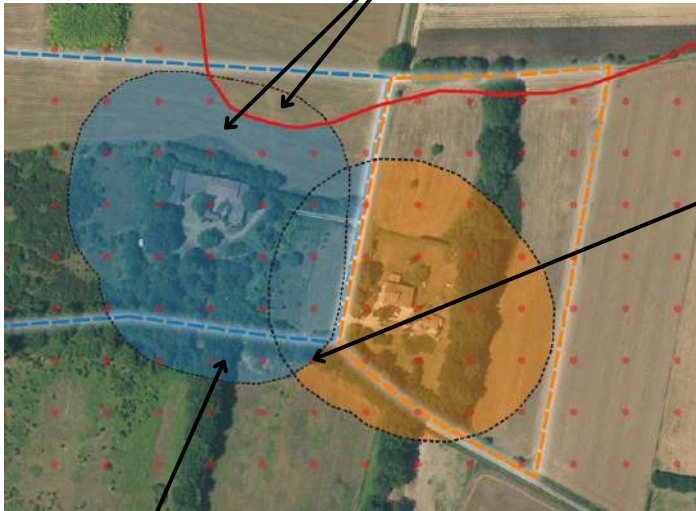
Le propriétaire débroussaille les abords de sa maison sur une profondeur de 50 mètres à l'intérieur seulement du zonage informatif des OLD.

Source : IGN - ortho express 2020
