BORDEREAU D'ENVOI

Adresse du bien : 2, rue de La Vigne 72140 ROUESSE-VASSE

Dossier de diagnostics techniques n° A2404261 comprenant :

DPE Diagnostic de performance énergétique (logement)

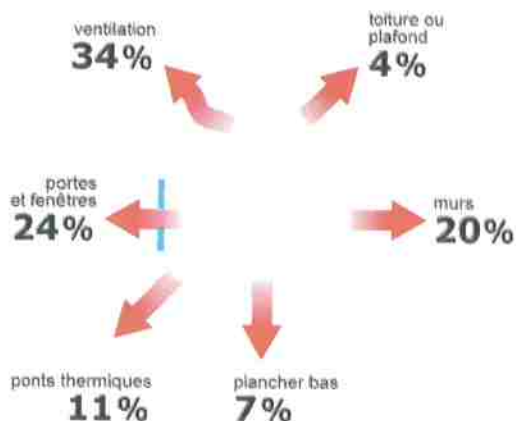
Schéma des déperditions de chaleur

Murs	Mur en briques creuses d'épaisseur 23 cm avec isolation intérieure (réalisée entre 2001 et 2005) donnant sur l'extérieur Mur en briques creuses d'épaisseur 23 cm avec isolation intérieure (réalisée entre 2001 et 2005) donnant sur un garage	bonne

Plancher bas	Dalle béton donnant sur un terre-plein avec isolation sous chape flottante (réalisée entre 2001 et 2005)	bonne

Toiture/plafond	Combles aménagés sous rampants donnant sur l'extérieur (combles aménagés) avec isolation intérieure (réalisée entre 2001 et 2005)	bonne

Portes et fenêtres	Fenêtres battantes pvc, double vitrage / Fenêtres coulissantes métal à rupture de ponts thermiques, double vitrage / Portes-fenêtres coulissantes métal à rupture de ponts thermiques, double vitrage / Fenêtres oscillantes bois, double vitrage / Porte(s) métal avec moins de 30% de double vitrage / Porte(s) bois opaque pleine	insuffisante

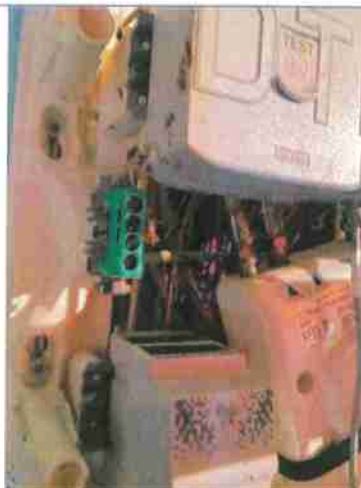
N° Article (1)	Libellé et localisation (*) des anomalies	N° Article (2)	Libellé des mesures compensatoires (3) correctement mises en œuvre
B7.3 a	L'Enveloppe d'au moins un matériel est manquante ou détériorée.

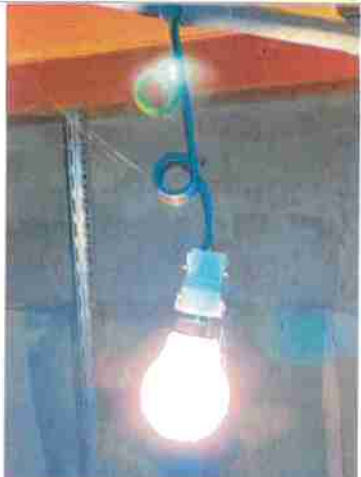
B8.3 e	Au moins un conducteur isolé n'est pas placé sur toute sa longueur dans un conduit, une goulotte ou une plinthe ou une huisserie, en matière isolante ou métallique, jusqu'à sa pénétration dans le matériel électrique qu'il alimente.
